WILLMANNSVEITA

ANTIKVARISK REGISTER FOR TRONDHEIM

Bebyggelse

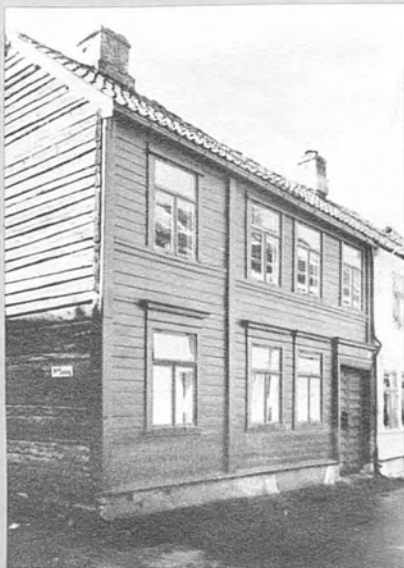
Gate		Wilmannsveita	nr. 2		
Eldre bilder		Foto G1.foto gårdsinteriør Folkemusèet Trøndelag.			
Litteratur					
Kilder					
Tidligere bygning brent/revet					
Kultur-, personalhistorie					
Reguleringsplan Til hinder for bevaring?					
Fremtidige planer

Gate	Wilmannsveita		nr.	2
Betegnelse				
Eier 1970	Hospitalet			
Takst kr.	25 000	Areal tomt	114 m ²	bygninger m ²
Bruk	Bolig			
Oppført	<small>KJENT</small>	tidligst	senest	omkring <u>1842</u> <small>ANTATT</small>
Siste brann	1842	Tidligere branner		
Byggherre				Oppr. bruk
Arkitekt				
Plantype				
Hovedmål				Etasjer 2
Grunnmur	Pusset			Kjeller
Vegger	Tømmer, ligg.fas.panel, novkasser.			delvis.
Tak	Saltak, tegl.			
Eksterier	Jevnt fordelte (nye) T-postvinduer, flat omramming, originale overstykker, original omramming rundt port, original port.			
Interier	Gamle dører.			
Gårdsplass,	Heller, støpt.			
Uthus	Bindingsverk, stående panel.			
Ombygging				
Tegninger, oppmålinger				
Ingen opplysninger i BA. Merket tømmer på gavl.			Ønskelige forandringer	
			Omgivelser Dårlig ordnet etter riving av nabohus.	
			Vedlikeholdstilstand B Antikvarisk tilstand B Arkitekturvurdering B Miljøvurdering B Prioritering C

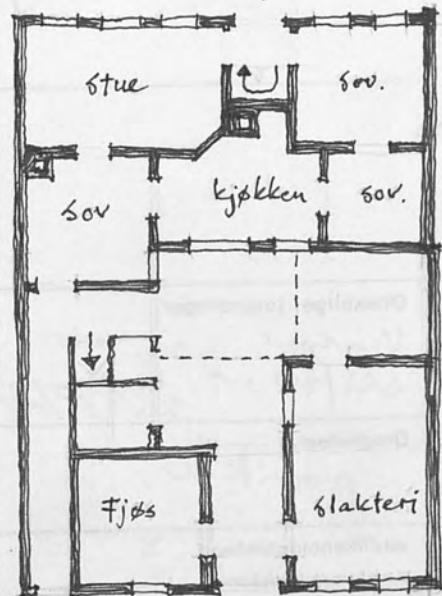
<div data-bbox="114 1798 509 1841" data-label="Text">Tidl. plan 1. et, 1:200</div>

Gate	Wilmannsveita		nr. 3
Betegnelse			
Eier 1970	Heras Bakeri		
Takst kr.	65 000	Areal tomt 174 m ²	bygninger m ²
Bruk	Bakeri, bolig		
Oppført	KJENT	tidligst	senest omkring 1842
Siste brann	1842	Tidligere branner	ANTATT
Byggherre			Oppr. bruk
Arkitekt			
Plantype			
Hovedmål	11,5x6,5	Etasjer	2
Grunnmur	forblendet.		Kjeller
Vegger	tømmer stående panel.		delvis.
Tak	Saltak, tegl.		
Eksterior	Empire-preg, T-postvinduer m. flat omramming, originale overstykker. Skjemmende ombygging av søndre del. Midtgangsdør ny. Original flat pilasteromramming.		
Interior	Modernisert, 1.etasje, 2.etasje ca. 1900.		
Gårdsplass, Uthus	Ombygget til lager.		
Ombygging	1913 Små endringer i uthus. 1963 Tidl. pølsemakeri ombygd til bakeri. Ekspedisjon innredet i hovedbygningen 1.etasje. Port mot Brandhaugveita gjenbygd.		
Tegninger, oppmålinger	1913 planer og snitt av uthus. BA 1963 plan 1.etasje BA.		
		Ønskelige forandringer	
		Vinduer i 1.etasje bør skiftes ut.

Omgivelser	
		Positive.	
		Vedlikeholdstilstand	B
		Antikvarisk tilstand	B
		Arkitekturvurdering	B
		Miljøvurdering	B
		Prioritering	C
		Dato	18.9.1974.
		Sign	L.F.

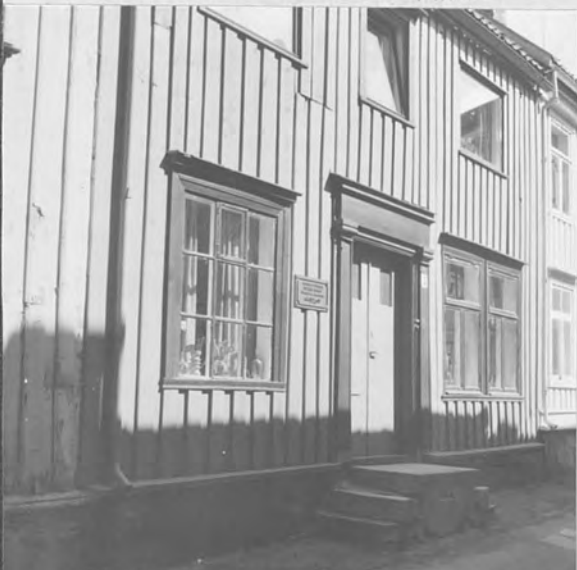
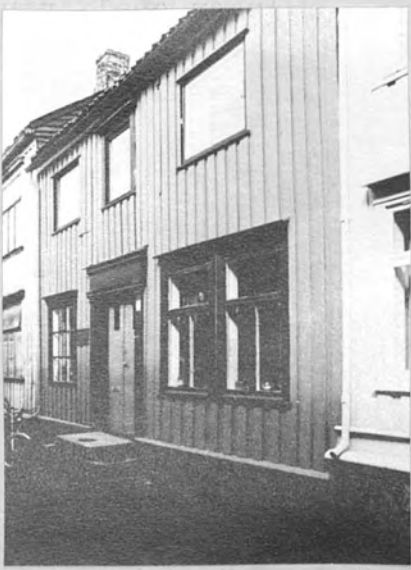
</div> <div style="text-align: center;"> <p>171.25</p>

Gate	Wilmannsveita		nr.	5
Betegnelse				
Eier 1970	Aalberg, Georg			
Takst kr.	20 000	Areal tomt	129 m ²	bygninger m ²
Bruk	Bolig.			
Oppført	<small>KJENT</small>	tidligst	senest	omkring <u>1842</u> <small>ANTATT</small>
Siste brann	1842	Tidligere branner		
Byggherre				Oppr. bruk
Arkitekt				
Plantype				
Hovedmål				Etasjer 2
Grunnmur	Forblendet stein.			Kjeller
Vegger	Tømmer, st.panel			under søndre del.
Tak	Saltak, tegl.			
Eksterior	Skjemmende nye vinduer, i 2.etasje. Original inng. med flat pilasteromramming, 2-fløyet fyllingsdør.			
Interior	modernisert.			
Gårdsplass	Brostein, heller, svært rotet.			
Uthus	Bindingsverk, st. panel.			
Ombygging				
Tegninger, oppmålinger				
Ingen opplysning i BA I uthus innsatt barokkdør.			Ønskelige forandringer	
			Nye vinduer. bør erstattes.	
			Omgivelser	
			positive.	
			Vedlikeholdstilstand B Antikvarisk tilstand C Arkitekturvurdering B Miljøvurdering B Prioritering B x) se neste side.

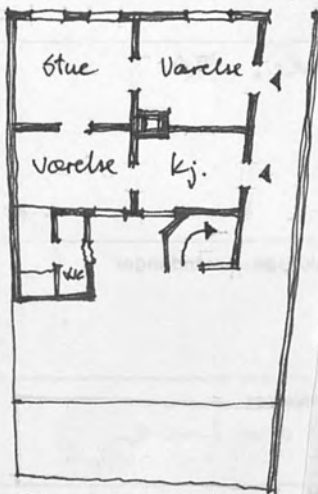
<p>Plan 1. et. 1:200</p>

Gate	Wilmannsveita		nr. 6
Betegnelse			
Eier 1970	Johnsen, Alf		
Takst kr.	32 000	Areal tomt	100 m ² bygninger m ²
Bruk	Bolig		
Oppført	<small>KJENT</small>	tidligst	senest omkring <u>1842</u> <small>ANTATT</small>
Siste brann	1842	Tidligere branner	
Byggherre			Oppr. bruk
Arkitekt			
Plantype	4-romsplan.		
Hovedmål	9x5,5	Etasjer	2
Grunnmur	Pusset mur	Kjeller	under hovedbygningen.
Vegger	Tømmer, ligg fas.panel		
Tak	Saltak, skifer.		
Eksteriør	Grupperute, T-postvinduer, flat omramming. 2-fløyet port ca. 1900 (se nedenfor).		
Interiør	fra ca. 1910.		
Gårdsplass, Uthus			
Ombygging	1910 Reparasjon etter brann. Loftbjelkelag og tak hevet, vegghøyde i fasaden økt ca. 70 cm. Nye, større vinduer. 1964 Tilbygg med dursj og wc til hver etasje.		
Tegninger, oppmålinger	1910 plan 2.etasje og loft, snitt, fasade. BA 1964 plan 1. og 2.etasje, snitt.		
		Ønskelige forandringer	
		Omgivelser	
		positive.	
		Vedlikeholdstilstand A Antikvarisk tilstand B Arkitekturvurdering B Miljøvurdering B Prioritering C
